EL CASTILLO DE VILLACARRILLO. CONJETURAS ACERCA DE SU POSIBLE ORIGEN (IV)

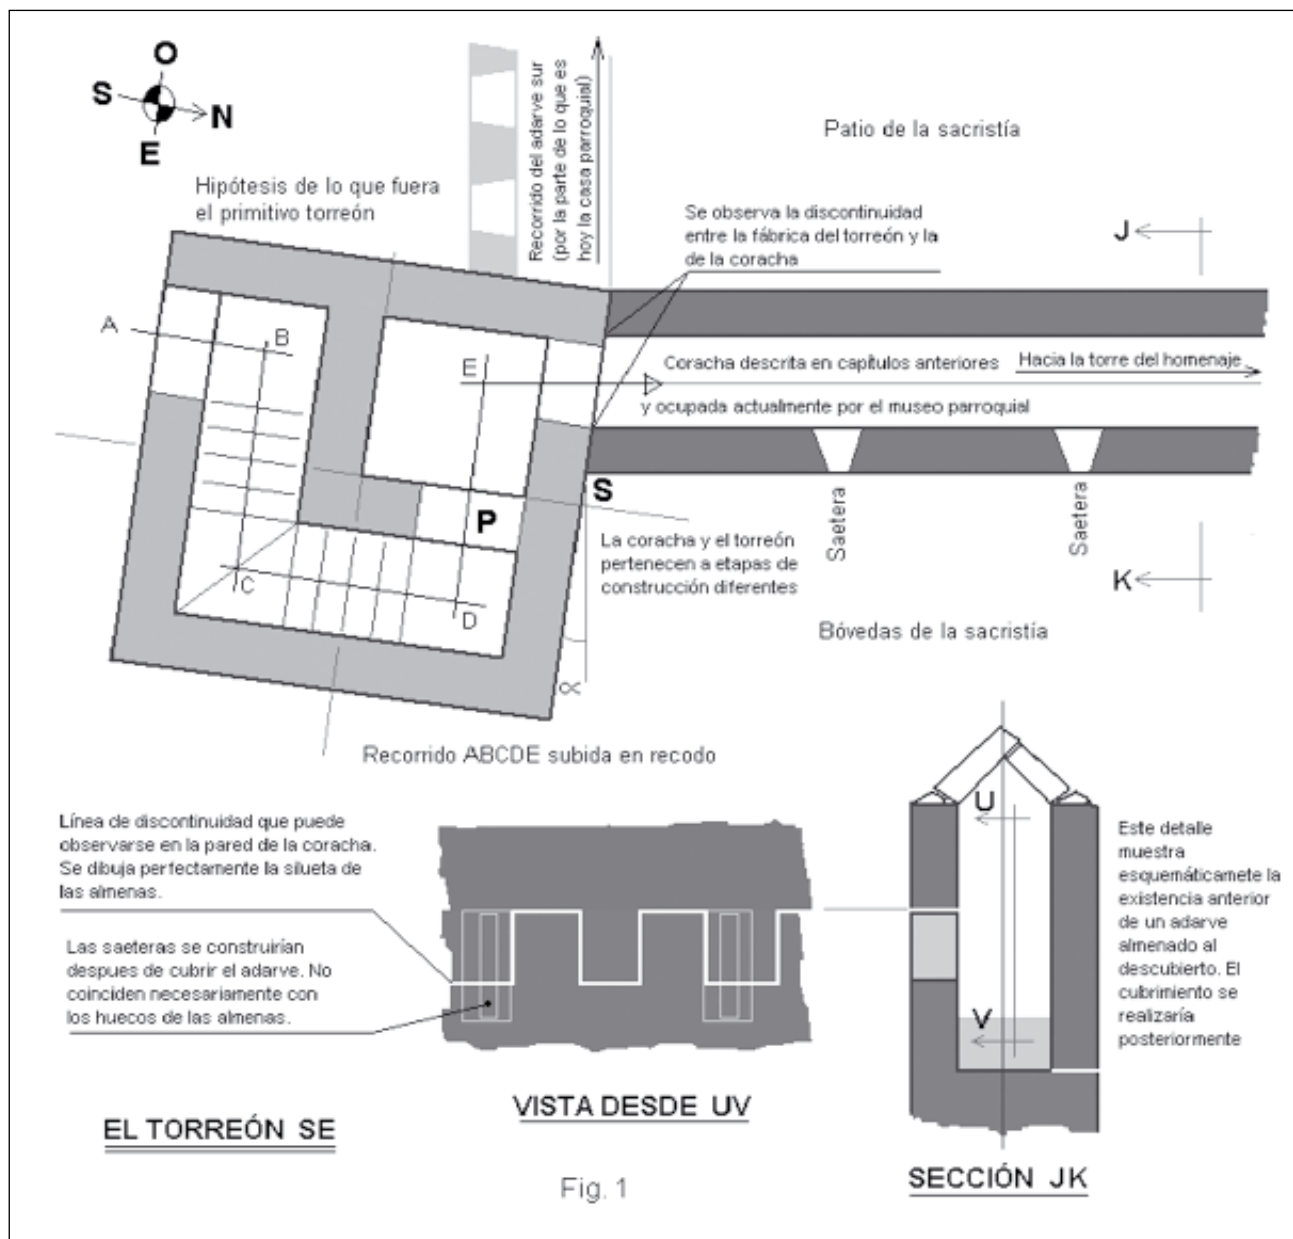
Fig. 1

mientos con las distintas obras que se han llevado a cabo a lo largo de años de derribos y remodelaciones de las dependencias de la iglesia y del castillo (resaltado en gris mas claro en la sección **JK**). El piso, al principio, probablemente estuviera un metro más bajo, o tal vez más. No podemos saber, no existiendo la posibilidad de demoler algo, si esas líneas de discontinuidad persisten en la esquina de que hablamos, por debajo de lo que ahora se encuentra recubierto, hipótesis que daría pie a convenir que el camino de ronda y el torreón pudieron hacerse al mismo tiempo, con el descuadre debido a las razones que fuesen. Pero en esta suposición no tenemos demasiada confianza, pues con todo ello no queda suficientemente explicada la cuestión del significativo descuadre.

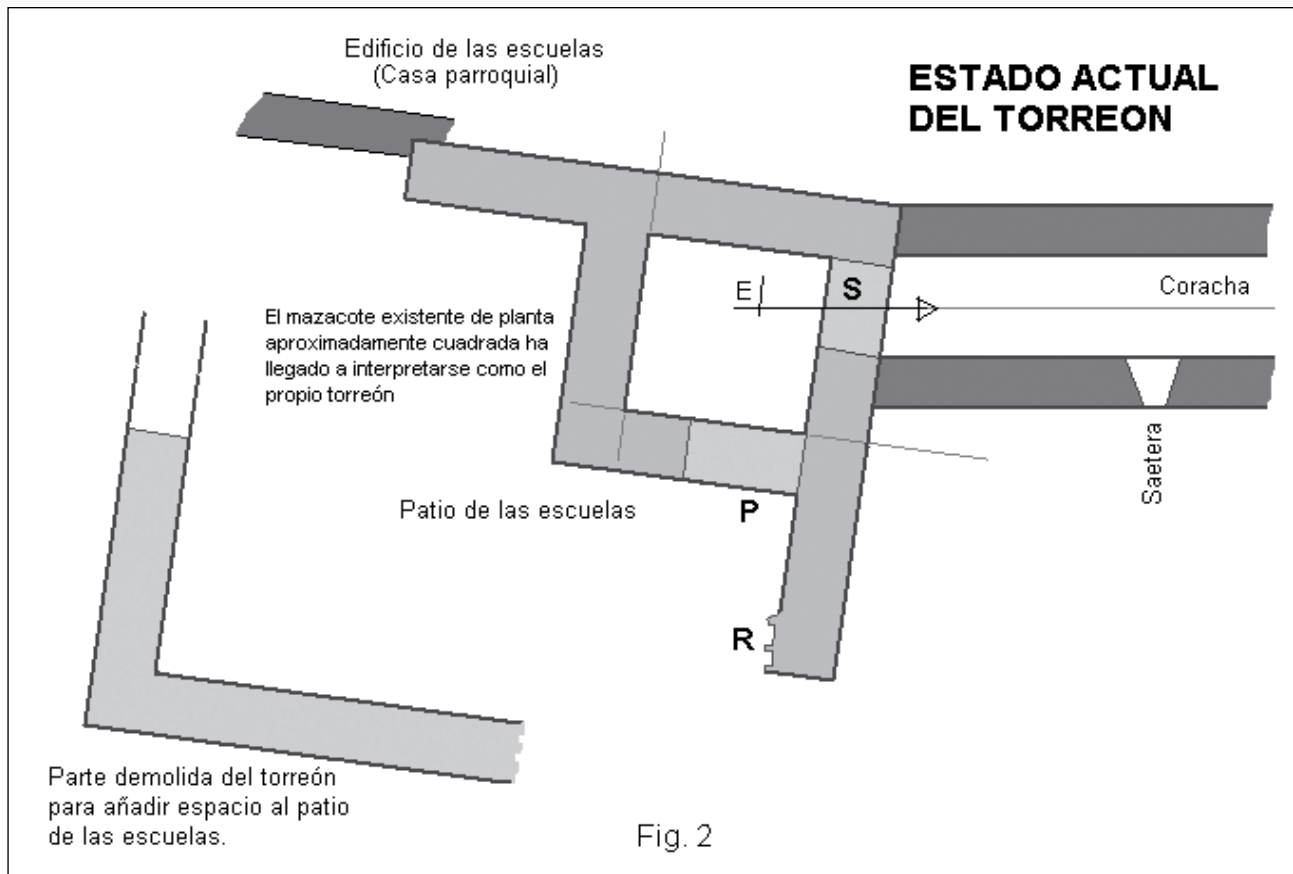
Fig. 2

torreón sobre el que se centra el motivo principal de esta entrega. La demolición efectuada en el elemento del que estamos hablando se hace perfectamente comprensible observando la fig. 2. Una vez más se decide, en beneficio del progreso urbano y educativo de la ciudad, efectuar una parcial demolición de otra de las garitas que integraban el primitivo conjunto, pero conservando parte de la misma, pues su estructura soporta componentes adyacentes de la del castillo-iglesia. La prueba de que esto debió ocurrir así, es bastante contundente. En la parte marcada con el signo **R** en la fig. 2, se pueden ver aún, desde la calle, las piedras sobresalientes al descubierto, denunciando la rotura por este sitio. A la vista quedó el alma central, ese volumen prismático observable en la actualidad. La línea de la elegante puerta ojival, fig. 3 se dibuja perfectamente, una estampa que ya sirvió de portada a nuestro primer número 0 de esta revista, y que aparece en muchas otras publicaciones.

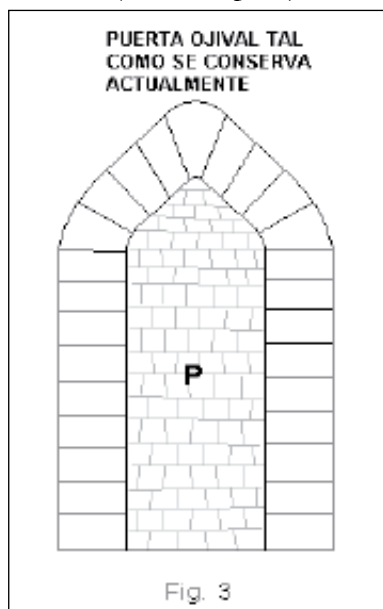
Fig. 3

De cualquier forma, parece indudable que durante los últimos tiempos de existencia operativa del castillo, el torreón y la coracha debieron estar directamente comunicados, a pesar del inexplicable trazado geométrico de sus muros. Probablemente en la base externa del primero existiese una puerta de servicio (acceso rápido), a través de una escalera perimetral en recodos, según se muestra en la fig. 1, que comunicase con la coracha, y esta con la torre del homenaje, la que ya hemos estudiado en capítulos anteriores. Este acceso pudo ser muy útil para la entrada y salida de personas a pie, evitando la apertura y cierre de grandes puertas principales para caballerías y carruajes. Una comunicación exclusivamente para el tránsito de personalidades importantes de la fortificación o visitantes destacados a la misma. El difícil recorrido, imposibilitaría la vulneración del acceso por artilugios y maquinas bélicas ofensivas. Esta hipótesis parece la más probable.
