EL CASTILLO DE VILLACARRILLO. CONJETURAS ACERCA DE SU POSIBLE ORIGEN (y V)

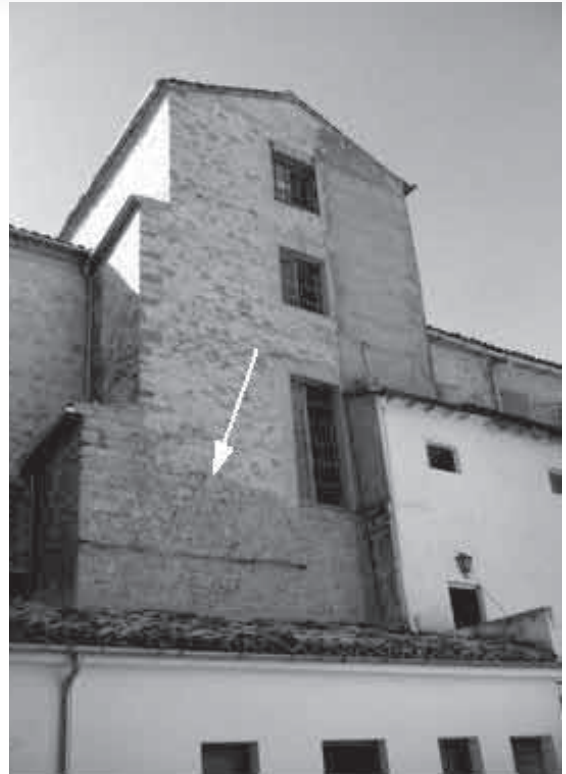
Fig. 4. Torreón 12. Sólo desde la línea de discontinuidad hacia abajo pertenece al torreón original.

Durante la fase últimamente descrita, se derruirían, aunque sólo parcialmente, los torreones (8) y (12). Del primero hablé en el número anterior de esta revista, explicando la transformación sufrida. Del torreón (12) poco podemos saber, excepto que existiera tan ciertamente como todos aquellos otros de los que actualmente existen restos constatables. Sabemos sí, que en momentos anteriores a la construcción de las escuelas, existían, pegados a la muralla del castillo, unos pósitos de trigo, tal como lo atestigua la piedra grabada que se encuentra dentro del edificio que hoy es casa parroquial. Esta piedra debió ser trasladada cuando se construyó este edificio, pues su colocación no tiene demasiado sentido. Lo que en este momento podemos ver del torreón (12) es solamente una pared, la que mira a la parte norte, hacia el interior del patio de la sacristía, que fuera el de armas del castillo remodelado después de la edificación de la primitiva Santa María. Ver fig.4.

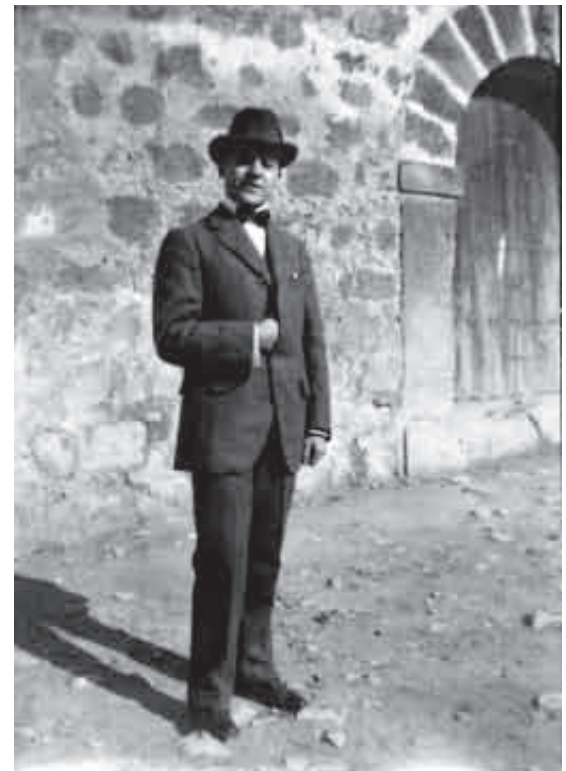
Fig. 5. Última pared de la muralla del castillo. 1910.
(Foto Archivo R. Rubiales)

Faltaría decir que después de la construcción del grupo escolar aun quedaría una parte de muralla del viejo castillo cristiano, la que existiera en el sitio que ocupa la casa del párroco, marcada con el número (17) en la figura 1. Este último vestigio de muralla puede verse en la foto de la fig. 5, de aproximadamente el año 1910.
